**TECHNICAL NEWS**

Bulletin Nbr: 03-01-8112

**Medidas de mejora de las ventanillas de la puerta, CV**

Todos los 900 CV M94-M98 y 9-3 (9400) CV M98-M03

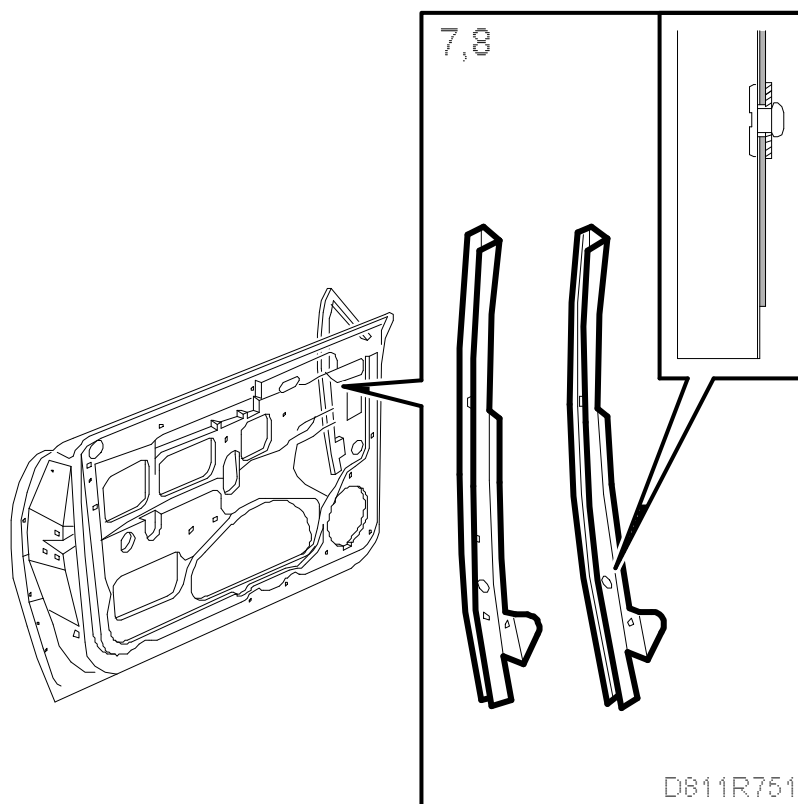
El carril delantero de la ventanilla de la puerta se ha reforzado con puntos de soldadura adicionales y más grandes desde el número de chasis 27006517. En automóviles posteriores a este número de chasis basta con controlar el carril según las instrucciones indicadas a continuación.

Si el carril está retorcido, rectificar el carril de forma que quede recto en todo su recorrido.

8. Si hay uno o más puntos de soldadura rotos, montar un remache ciego, número de artículo 82 35 178, en el agujero practicado en el carril, colocar una arandela, número de artículo 70 88 073, en la parte trasera y fijar la unión. El remache ciego debe fijar el carril en el refuerzo. En caso necesario, puede hacerse también un taladro en la parte superior del carril para montar otro remache ciego con arandela.
9. Controlar la fijación inferior del carril delantero.

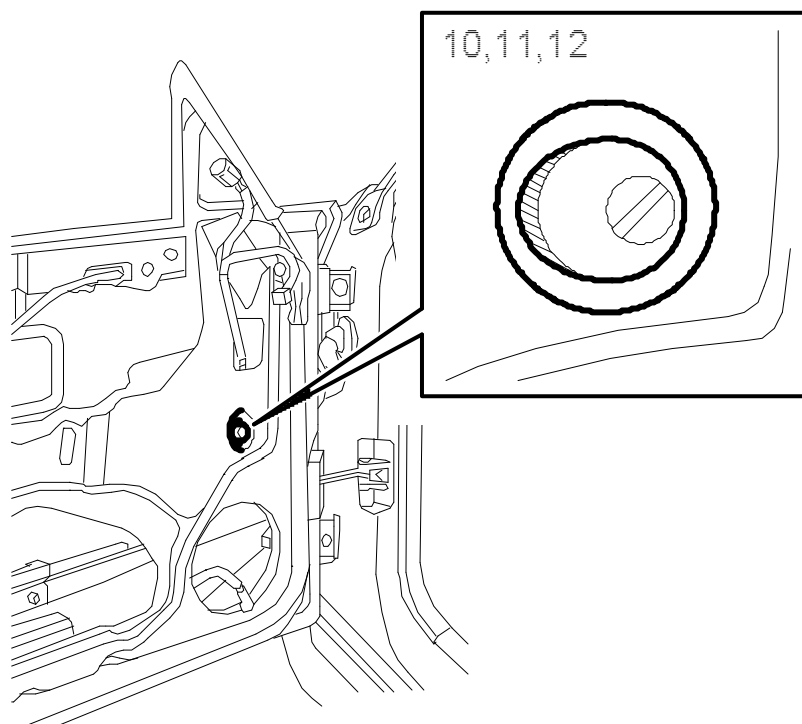
D811R752

La fijación inferior del carril delantero de la ventanilla de la puerta se ha retrasado (aprox. 3 mm). Esto se ha realizado con carácter provisional puliendo el agujero de ajuste a partir del número de chasis 27003542. La solución definitiva ha sido cambiar de sitio la chapa con el agujero de ajuste desde el número de chasis 27004929. En automóviles posteriores a estos números de chasis, controlar el carril según las instrucciones del punto 14 y pasar al punto 15.
10. Desmontar totalmente la tuerca de ajuste de la fijación inferior y atornillar el tornillo de ajuste. Doblar con cuidado el carril en sentido recto hacia adelante.
- 11.

Modificar el agujero de tornillo de ajuste con una lima redonda. El objetivo es aumentar el margen de ajuste 3 mm hacia atrás.

12. Proteger la zona modificada contra la corrosión.
13. Montar el tornillo de ajuste y la tuerca de ajuste y ajustar el carril hacia atrás el máximo posible.
- 14.

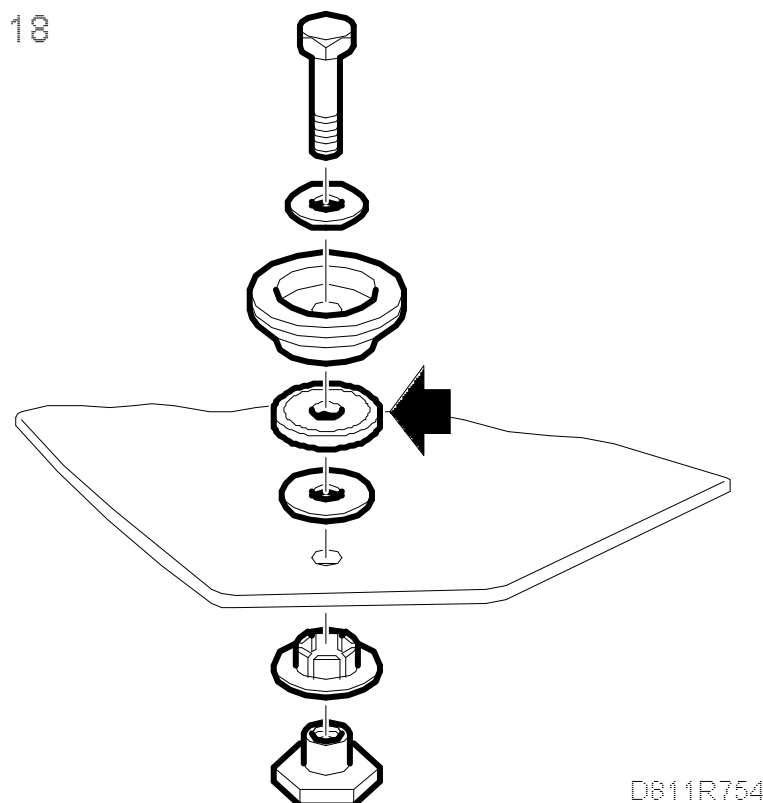
Las ventanillas de las puertas se han optimado con una arandela de plástico montada debajo del casquillo superior desde el número de chasis 27015384. La arandela de plástico no ha sido

colocada en todas las ventanillas de puerta y puede haberse montado tan sólo en uno de los lados del automóvil. Para automóviles posteriores a este número de chasis, controlar cómo funciona y seguir las instrucciones de este punto tan sólo si es necesario.

20. Montar una arandela de plástico debajo del casquillo.

21. Utilizar una arandela de plástico 69 36 371.

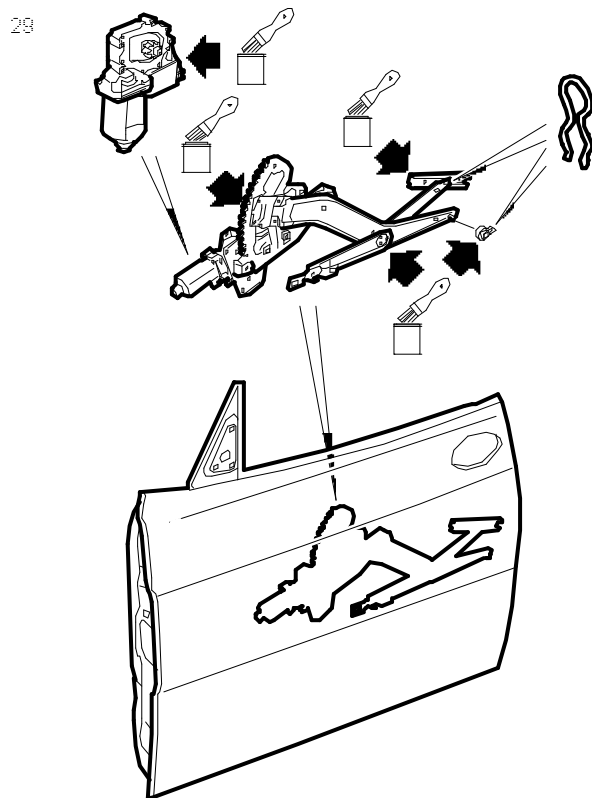
D611R755

29. Controlar los clips de los casquillos de guía en los carriles horizontales. Modificar los clips en caso necesario. Los clips pueden entrar en contacto con los carriles al

subir/bajar la ventanilla de la puerta y ocasionar estridencias y/o chirridos.  
Utilizar vaselina para lubricar, número de artículo 79 97 851.
